中之条町林道施設長寿命化計画 (個別施設計画)

(新吾孀橋)

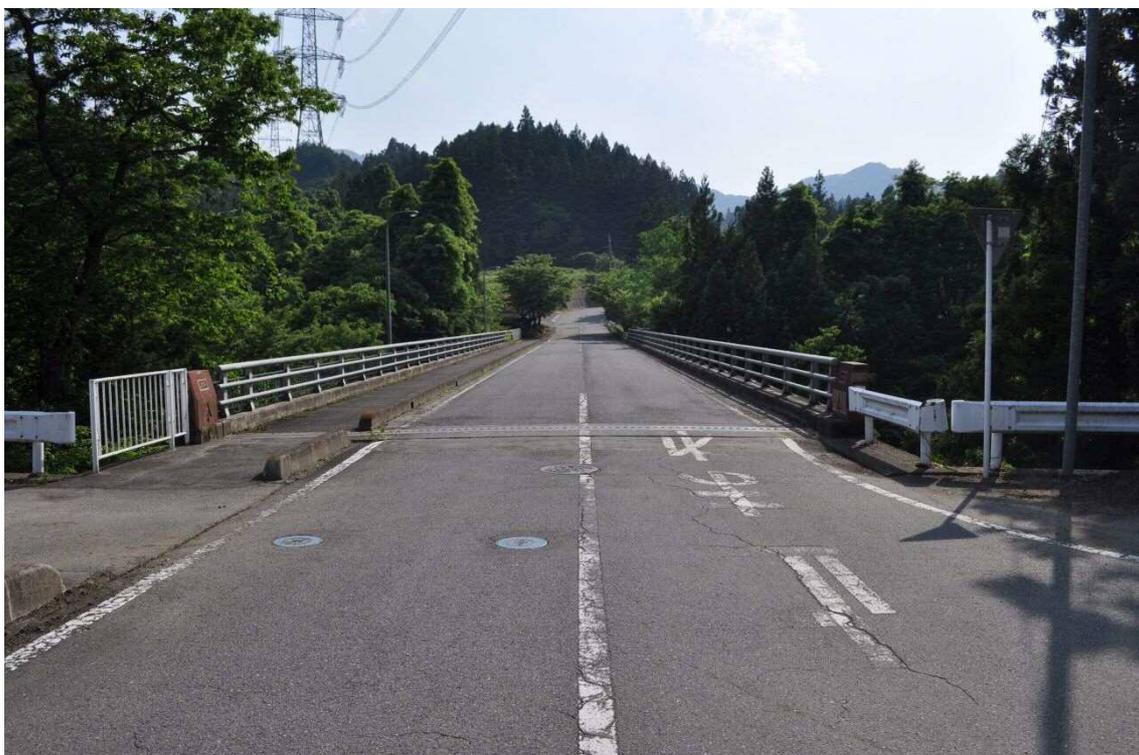
個別施設整理番号	1	林道台帳索引番号	45	施設管理者	中之条町					
路線名	吾嬬山線	林道種類及び区分	自動車道1級	橋梁名	新吾嬬橋					
施設の所在地	中之条町大字山田	起点から距離	5m	建設年度	1997					
供用年数	22年	種別	橋	形式	鋼上路トラス橋					
道路橋示方書	平成6年	橋格(設計荷重)	1等林道橋(20t)	橋下条件	上沢渡川					
施設概要	施設の規模	橋長(支間長)	59.2m(58.05m)		幅員(車道幅員)	9.8m(9.0m)				
	施設の構造等	上部工型式	単純鋼溶接上路式(トラス橋)							
			鋼製(使用鋼材)	SMA490W SMA400W	塗装使用の有無					
		支承形式	免震支承(ゴム)	落橋防止の有無	有					
	橋台工型式	逆T式鉄筋コンクリート橋台		基礎形式	不明					
橋脚工型式		海岸からの距離	-							
施設の目的 利用実態等	吾嬬山林道の起点、また寺社原地区への入り口となっていることから、通行量も多く、大型車両の通行も頻繁に見受けられる。 また、寺社原地区へのライフラインが桁下を通過しており、重要度は高い橋梁といえる。									
施設の状態等の概要	点検診断日	平成29年5月29,30日								
	調査結果	橋面のアスファルト舗装に多数のひび割れが確認された。放置すると防水シートの損傷等にも影響することや、床板にも影響が見込まれる。								
	健全性の診断結果	Ⅱ (予防保全段階)	構造体に影響を及ぼすような大きな損傷はないが、経年劣化による損傷が進行しているため、引き続き経過観察を行い、必要に応じて補修する必要がある。							
	劣化原因	一般車両や大型車両の通行が多いことから多数のひび割れが考えられる。								
長寿命化計画の内容	計画期間	平成30年度～平成39年度								
	内容	点検								
	実施予定時期	H34								
	施設の優先度	高	利用頻度が高い橋梁のため、優先度は「高」とした。							
	対策費用(概算)

管理方法	防護フェンスの早期補修を行うとともに、5年に1回の定期点検を行う。 また、排水施設の清掃等維持作業を適切に行う。									
	平成30年	令和元年	令和2年	令和3年	令和4年	令和5年	令和6年	令和7年	令和8年	令和9年
対策費用(百万円)	0.3	0.0	0.0	0.0	5.0	0.0	0.0	0.0	0.0	5.0
対策の内容・実施時期	フェンス補修				定期点検					定期点検
備 考
