# 中之条町林道施設長寿命化計画 (個別施設計画)

(新吾婦橋)

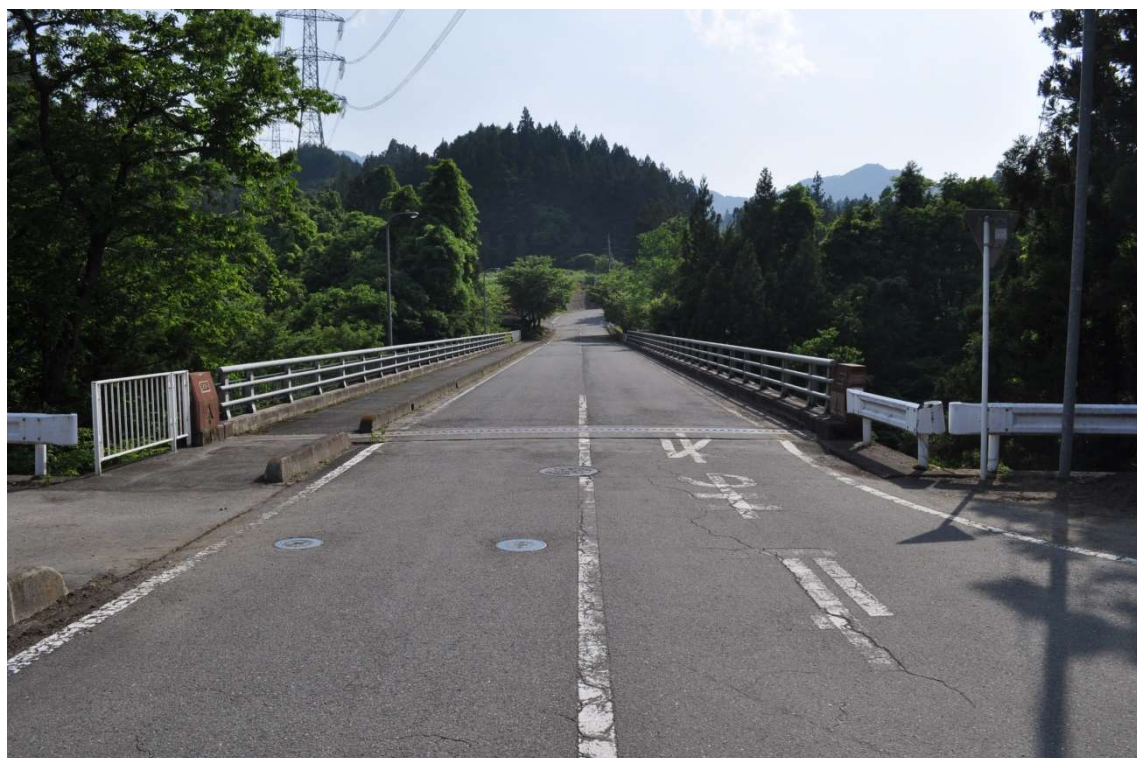
| | 調査結果 | | 鋼材に防食塗膜の劣化が見られ、軽微な錆が生じている。 | | | | | | | | | |
| | 健全性の診断結果 | | Ⅱ<br>(予防保全段階) | | 構造体に影響を及ぼすような大きな損傷はないが、経年劣化による損傷が進行しているため、引き続き経過観察を行い、必要に応じて補修する必要がある。 | | | | | | | |
| | 劣化原因 | | 経年劣化による損傷が考えられる。 | | | | | | | | | |

| 管理方法 | 管理方法 | | 舗装の異常、鋼材の防食塗膜の劣化を引き続き経過観察するとともに、5年に1回の定期点検を行う。<br>また、排水施設の清掃等維持作業を適切に行う。 | | | | | | | | | |
