# 中之条町 トンネル長寿命化修繕計画

令和5年2月

吾妻郡中之条町 建設課

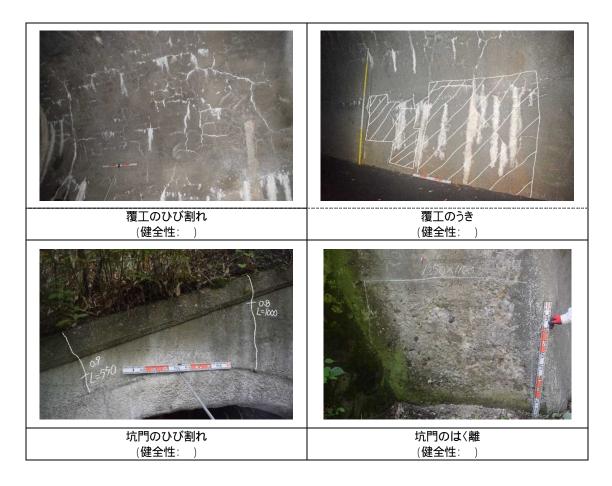
平成 24 年度にコンクリート吹付等の補修工が施されたが、ひび割れ等の変状が生じたものである。

ひび割れは目地が未施工であり、トンネル延長が短いため外部の環境等の影響を受けやすく乾燥収縮、温度変化によるひび割れが生じやすいと推測される。 コンクリート吹付はラス入りのため、極端な剥落を防止していると考えられ

また、過去に実施されたコンクリート吹付の強度もリバウンドハンマーによる計測の結果より 180kg/m² は満足しており、加えて吹付コンクリートの中性化も生じていないことから、ラスの品質が確保されていると推測される。

なお、コンクリート吹付のひび割れからは遊離石灰が全体に多く生じている。

坑門のひび割れについては、無筋構造物のため経年劣化、背面土圧により発生したと推測される。

無筋のためコンクリートの落下が懸念されるため、早急な補修が得策と考える。

また、坑門のはく離については、材質劣化により表面はく離が生じているもので、今後の状況に応じて補修を検討されたい。

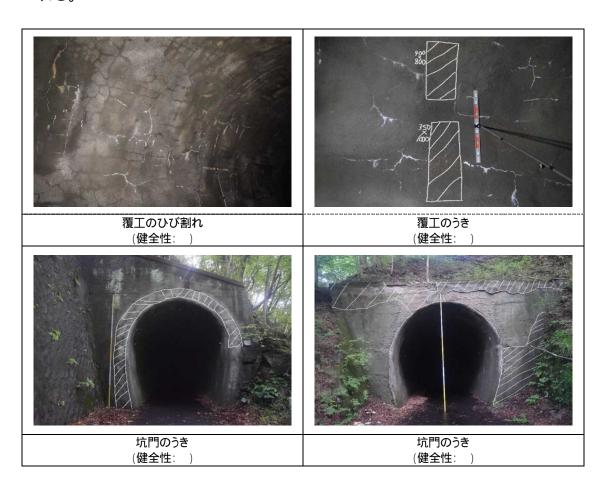
平成 24 年度にコンクリート吹付等の補修工が施されたが、ひび割れ等の変状が生じたものである。

ひび割れやうきは、愛宕第一隧道と同様にトンネル延長が短いため外部の環境等の影響を受けやすく乾燥収縮、温度変化により生じたものと推測され、格子状のひび割れも見られる。

また、全体的にひび割れからは遊離石灰が多く生じている。

吹付はラス入りのため、極端な剥落を防止していると考えられる。

また、過去に実施された吹付の強度は、リバウンドハンマーによる計測の結果、180kg/m²は満足し加えて吹付コンクリートの中性化も生じていないことから、ラスの品質が確保されていると推測される。

出口坑門のうきは、無筋構造物のため経年劣化、凍害により発生したと推測 される。

建設当時は、出口坑門は雑石コンクリートで構築後、化粧を兼ねた二次コンクリートを打設したものであり、その境界面が大きく剥離、はく落したと考える。

各坑門は同一の建設時代・施工会社のため、坑門は雑石コンクリートと二次コンクリートで施工されていることから同様な剥離・剥落が発生すると推測される。

無筋のためコンクリートの落下が懸念されるため、早急な補修が得策と考える。
