中之条町 トンネル長寿命化修繕計画

令和5年2月

吾妻郡中之条町建設課

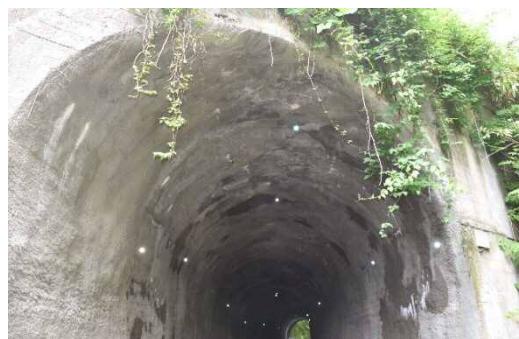
写真-2.2 愛宕第一隧道
(坑内状況 吹付コンクリート)

また、平成24年度にはトンネルの剥落防止を兼ねて、中之条町によりラス入りのモルタル吹付（厚10cm）が施工されているため本体の覆工の健全性については評価が不可能であり、吹付コンクリートの変状把握・推測となる。

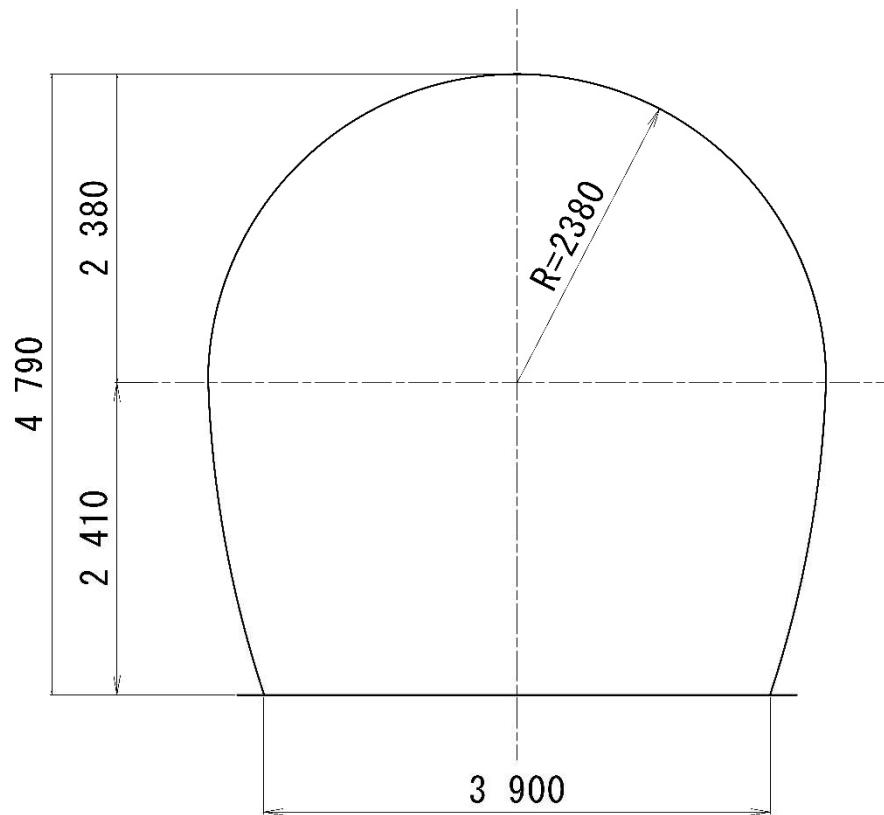
図-2.3 断面図

両トンネルは、いずれも昭和18年に旧国鉄吾妻線太子支線（鉱石運搬用）の一部として「鉄道単線2号型断面」で建設されたものあり、鉄道の廃止に伴い、旧六合村に国鉄から譲渡され現在に到っている。

トンネル地質については、両トンネルとも溶結凝灰岩と思われ、地質的には比較的安定しており、トンネルの扁平率も1.1程度のため、円形断面に近く効果的断面である。

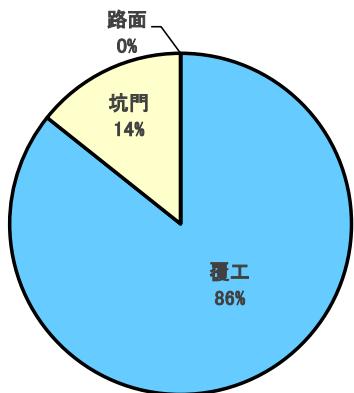
図-2.4 部位毎の変状の割合

次に、図-2.4 に部位毎の変状の割合、図-2.5 に変状の割合をそれぞれまとめた。

これによれば、最も変状が多い部位は覆工である。

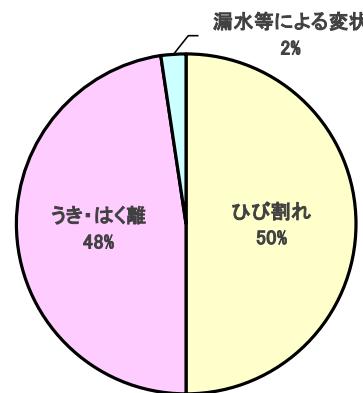
図-2.5 変状の割合

また、変状としては、ひび割れが最も多く生じており、次にうき・はく離であった。

ただし、ひび割れ箇所には遊離石灰が多く見られるが、漏水等による変状ではなく、ひび割れに全て含めて計上したことに留意されたい。

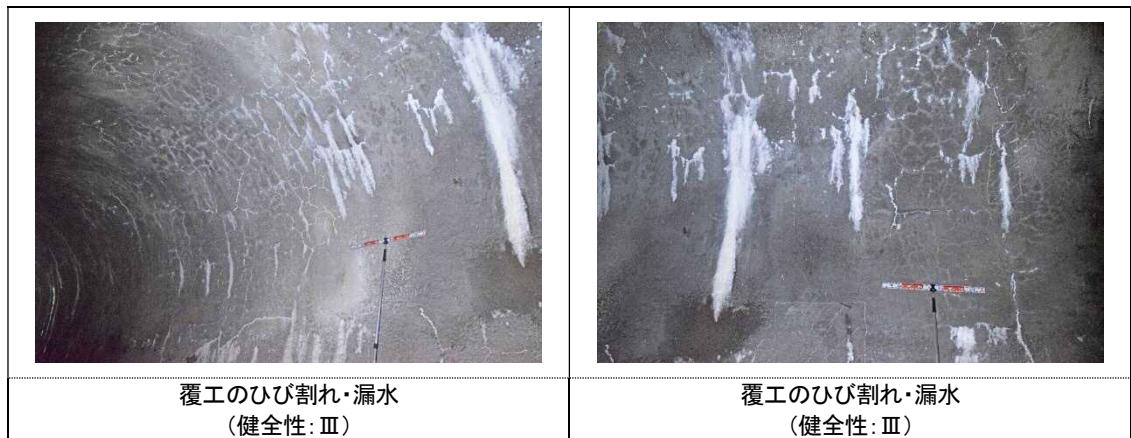
平成 24 年度にコンクリート吹付等の補修工が施されたが、ひび割れ等の変状が生じたものである。

格子状のひび割れも見られ、閉合ひび割れに進む恐れもありブロック化しやすくはく離防止についても検討する必要がある。

当該トンネルは、比較的土被りが薄い箇所で、県道がトンネルと交差する線形となっているため、トンネルに鉛直荷重が作用し、アーチ天端付近に格子状のひび割れが発生していると推測される。

覆工のひび割れ・漏水
(健全性: III)

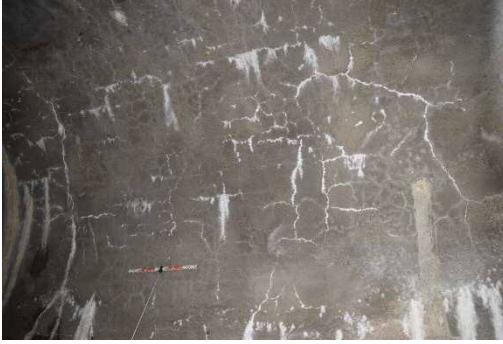
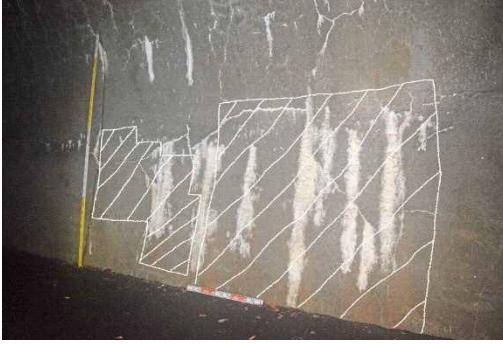
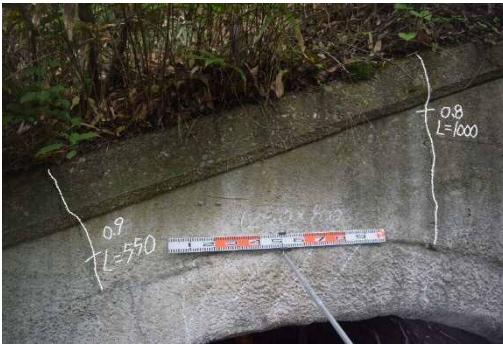
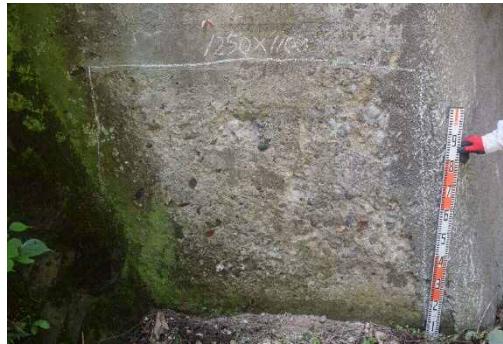
ひび割れは目地が未施工であり、トンネル延長が短いため外部の環境等の影響を受けやすく乾燥収縮、温度変化によるひび割れが生じやすいと推測される。

坑門のひび割れについては、無筋構造物のため経年劣化、背面土圧により発生したと推測される。

無筋のためコンクリートの落下が懸念されるため、早急な補修が得策と考える。

また、坑門のはく離については、材質劣化により表面はく離が生じているもので、今後の状況に応じて補修を検討されたい。

覆工のひび割れ (健全性: III)	覆工のうき (健全性: II)

坑門のひび割れ (健全性: III)	坑門のはく離 (健全性: II)

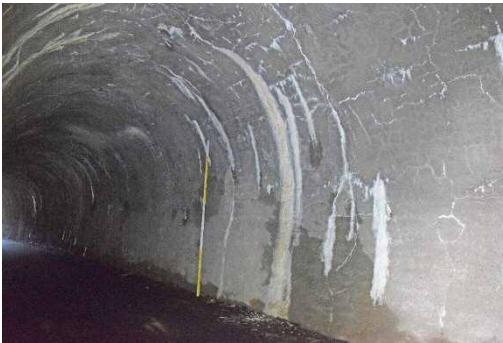
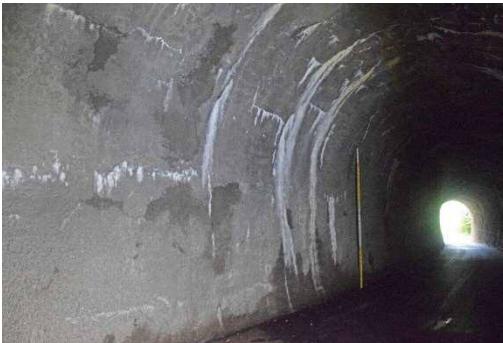
平成 24 年度にコンクリート吹付等の補修工事が施されたが、主にひびわれから漏水が見られ、全体に遊離石灰も生じている。

なお、当該トンネルは比較的土被りが薄いために降雨の影響を受けやすい状況にあると推測される。

この程度の漏水は、トンネル本体に与える直接的な影響は少ないと思われるが、利用者（特に観光客）に不快な印象を与えるため、天端からの漏水には配慮の必要がある。

覆工の漏水 (健全性: III)	覆工の漏水 (健全性: III)

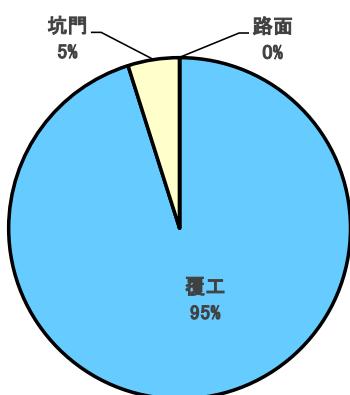
図-2.6 部位毎の変状の割合

次に、図-2.6に部位毎の変状の割合、図-2.7に変状の割合をそれぞれまとめた。これによれば、最も変状が多い部位は覆工である。

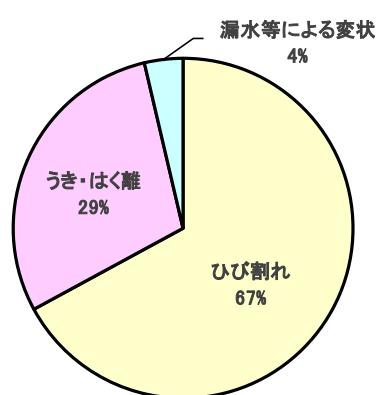
図-2.7 変状の割合

また、変状としては、ひび割れが最も多く生じており、次にうき・はく離であった。

ただし、ひび割れ箇所には遊離石灰が多く見られるが、漏水等による変状ではなく、ひび割れに全て含めて計上したことに留意されたい。

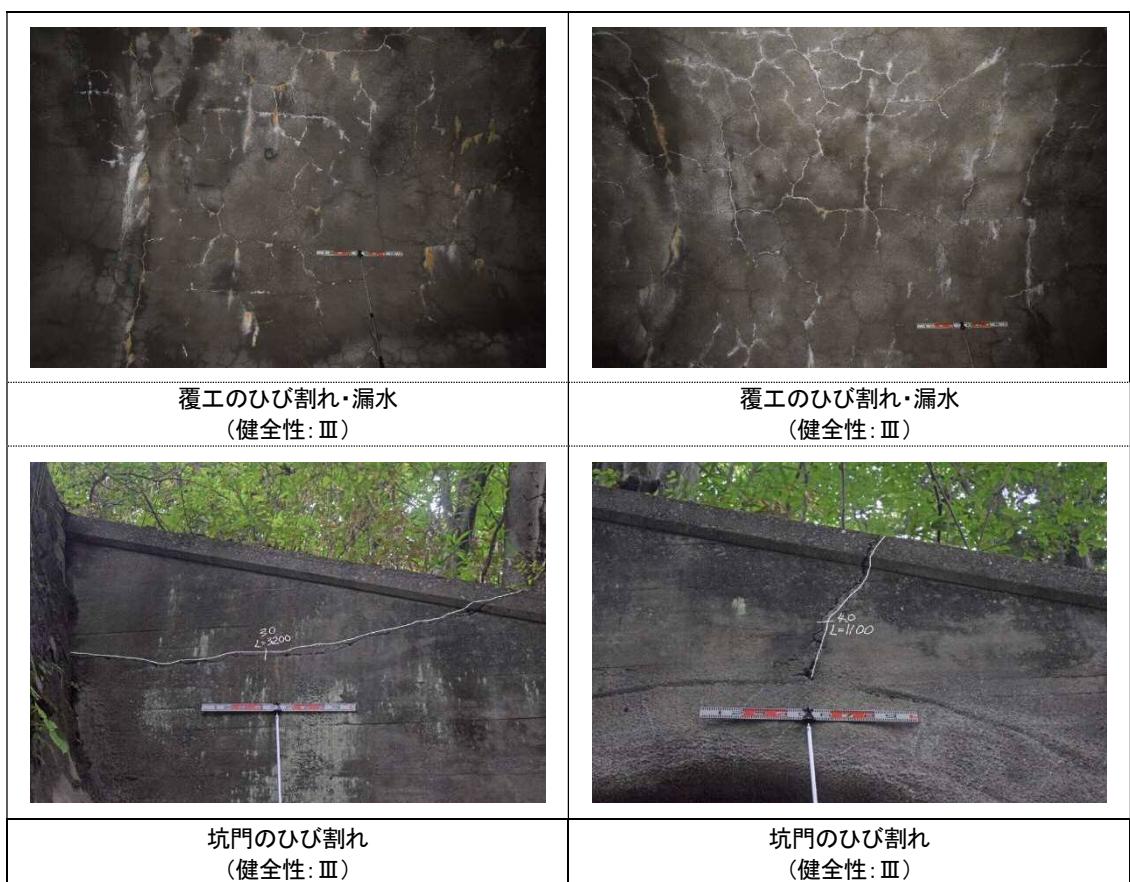
格子状のひび割れも見られ、閉合ひび割れに進む恐れもありブロック化しやすくはく落防止についても検討する必要がある。

当該トンネルは、トンネルと県道が近接し、トンネル上部の民地が水平に切り取りされていることから、偏圧の影響が懸念される、加えて入口部は横被りが少ない為、同様に左側からの偏圧も懸念される。

入口坑門のひび割れは、無筋構造物のため経年劣化、背面土圧により発生したと推測される。

無筋のためコンクリートの落下が懸念されるため、早急な補修が得策と考える。

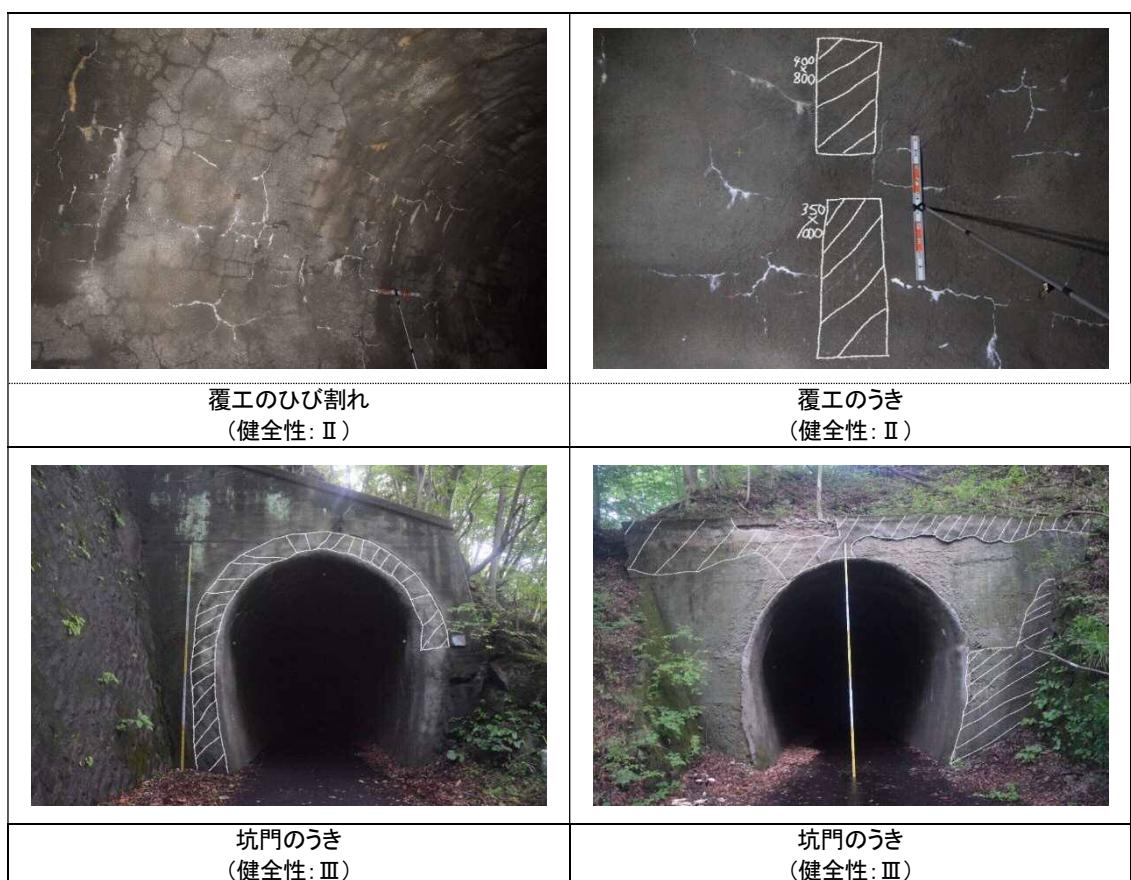
ひび割れやうきは、愛宕第一隧道と同様にトンネル延長が短いため外部の環境等の影響を受けやすく乾燥収縮、温度変化により生じたものと推測され、格子状のひび割れも見られる。

出口坑門のうきは、無筋構造物のため経年劣化、凍害により発生したと推測される。

建設当時は、出口坑門は雑石コンクリートで構築後、化粧を兼ねた二次コンクリートを打設したものであり、その境界面が大きく剥離、はく落したと考える。

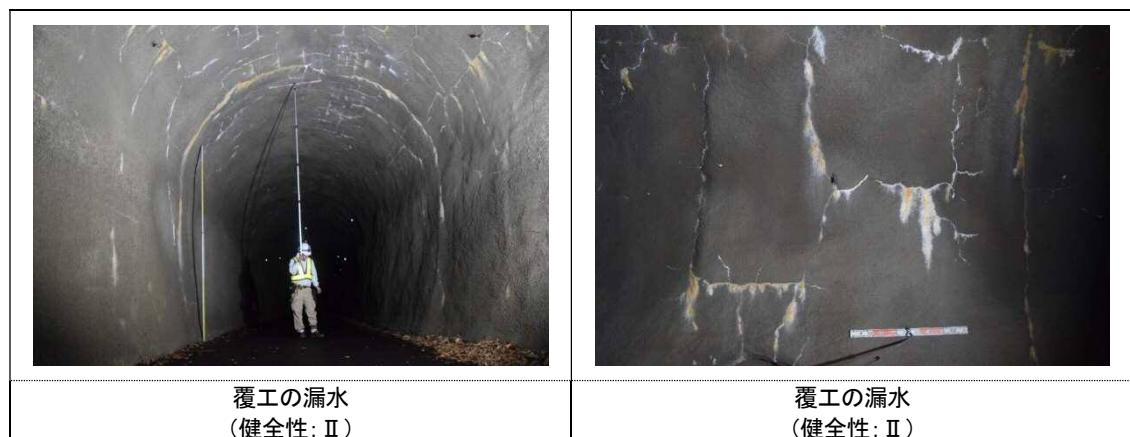
平成24年度にコンクリート吹付等の補修工が施されたが、主にひびわれから漏水が見られ、全体に遊離石灰も生じている。

なお、当該トンネルは比較的土被りが薄いために降雨の影響を受けやすい状況にあると推測される。

この程度の漏水は、トンネル本体に与える直接的な影響は少ないと思われるが、利用者（特に観光客）に不快な印象を与えるため、天端からの漏水には配慮の必要がある。

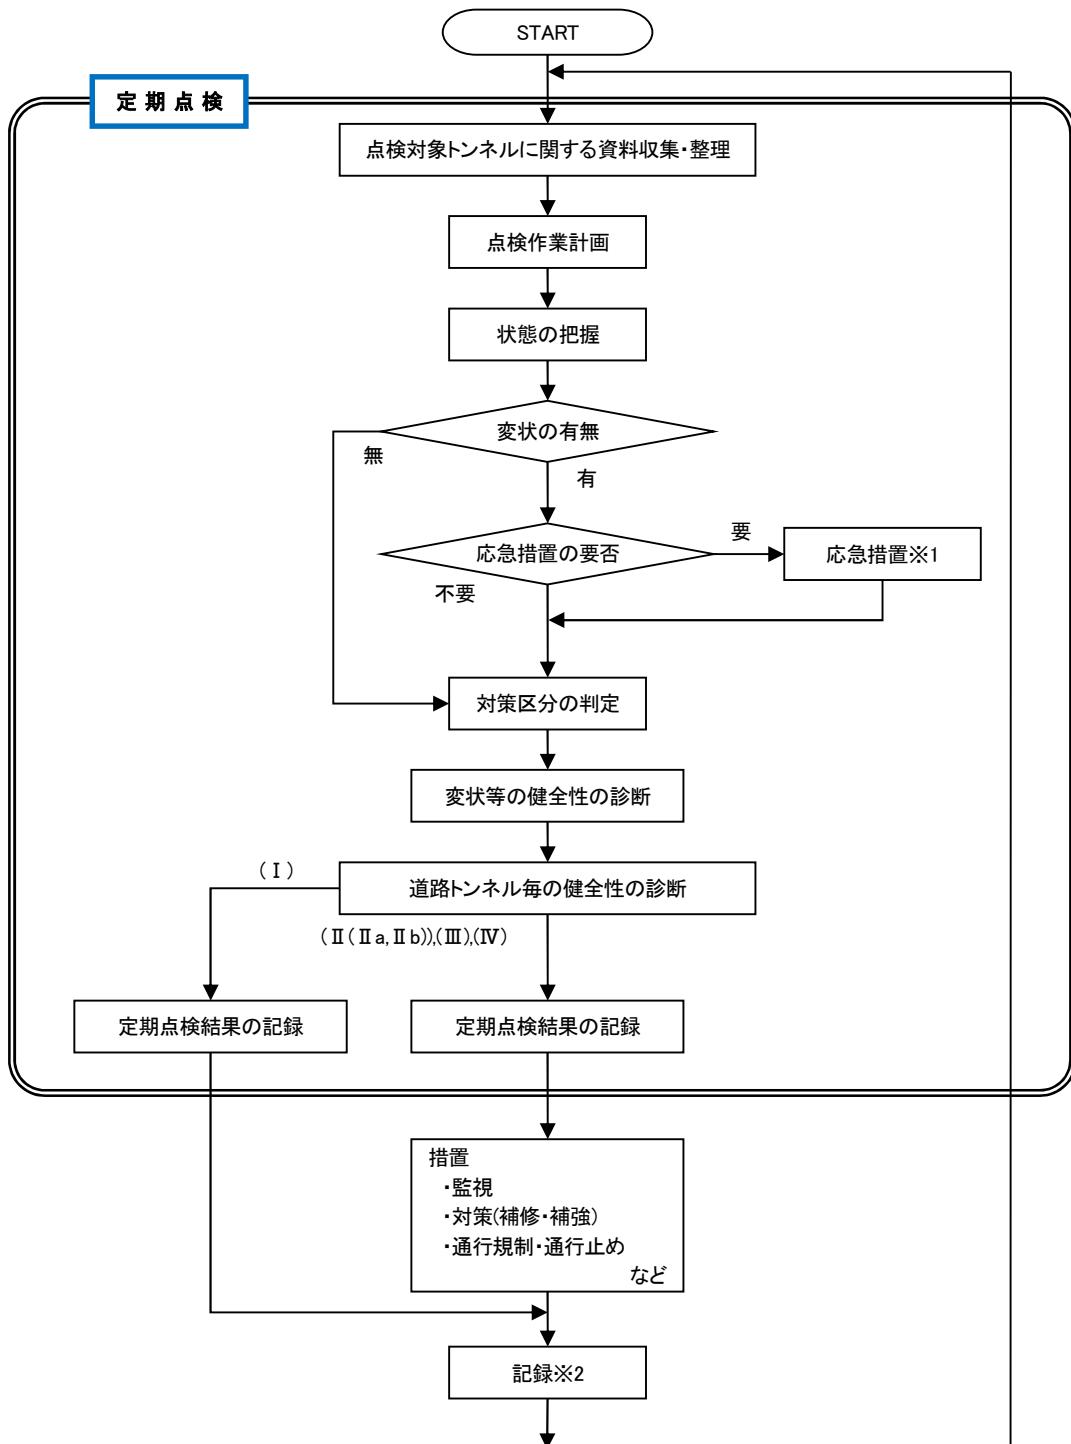
図-3.1 定期点検を対象としたメンテナンスサイクルの基本的なフロー

また、図-3.1に示したメンテナンスサイクルを基本に、トンネルの維持管理を定められた期間で確実に実施することが重要である。

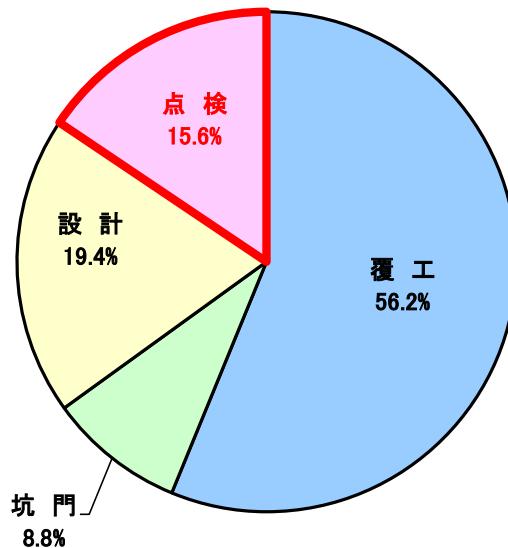
図-3.3 今後 50 年間の維持管理費用（試算）の内訳

なお、図-3.3 に示したように、今後 50 年間の維持管理費用（205 百万円）のうち、約 16%（32 百万円）が定期点検費用である。

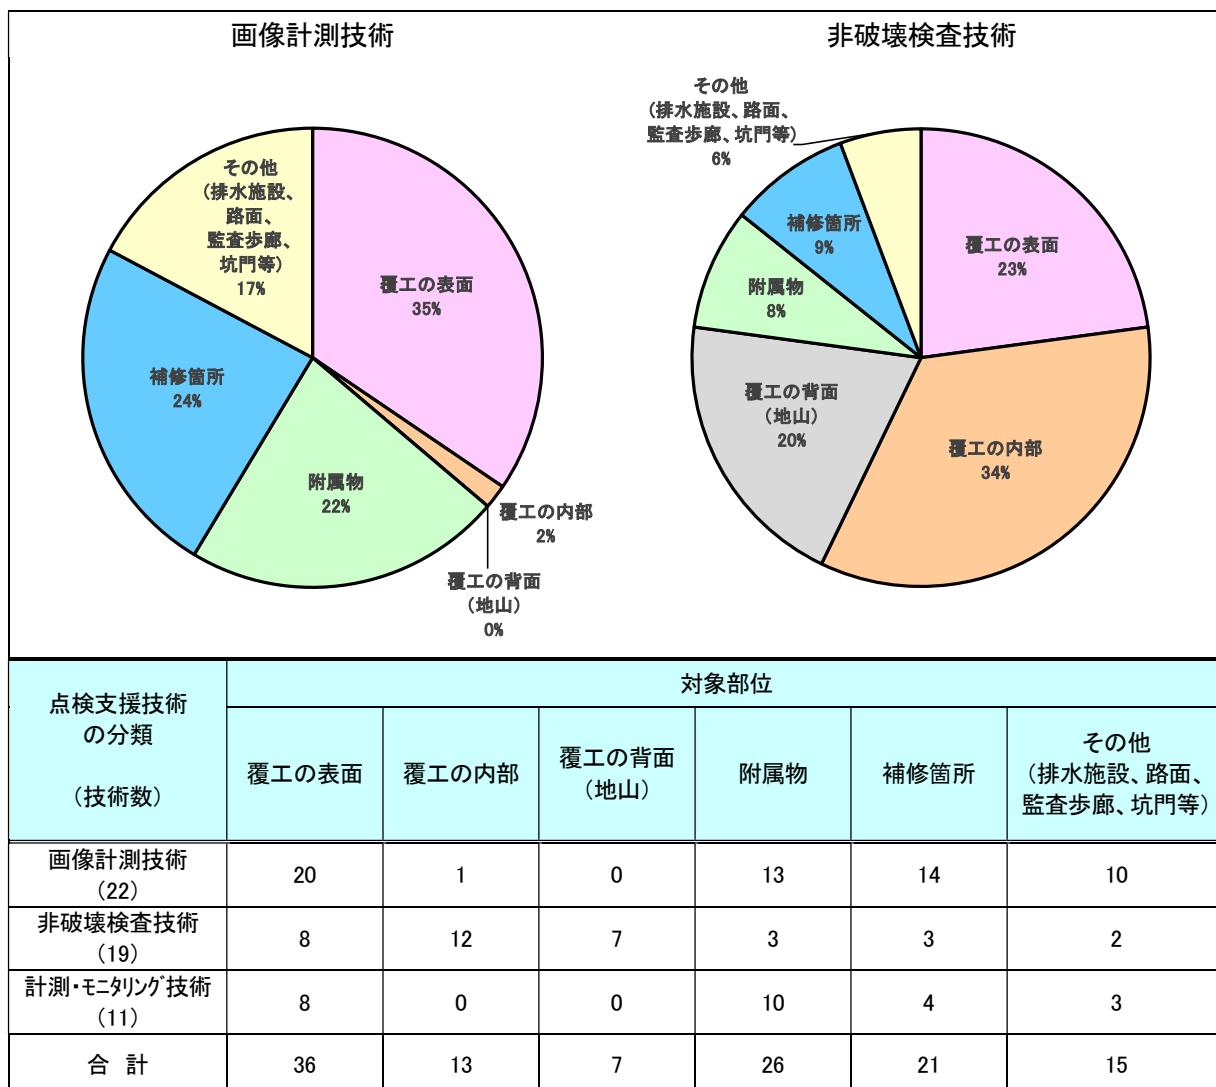
図-3.4 新技術の対象部位

ここで、「点検支援技術性能カタログ（R4.9 国土交通省）」より、画像計測技術と非破壊検査技術についての対象とする部位と変状の種類について図-3.4及び3.5にまとめた。

- ・画像計測技術における対象部位は、覆工表面、附属物、補修箇所、その他が多く、あくまでも写真撮影等による画像上で確認できる部位である。
- ・画像計測技術における変状の種類は、圧ざ・ひび割れ、うき・はく離、漏水等広範囲を対象にしている。ただし、うき・はく離についてはチョーキングで示されたもの、うきが不可能なものも含まれており、別途打音検査が必要とされるものも多い。
- ・非破壊検査技術における対象部位は、覆工の表面、覆工内部、覆工の背面（地山）が多い。
- ・画像計測技術における変状の種類は、うき・はく離、表面近くの空洞、背面空洞、材質劣化を対象にしたものが多い。

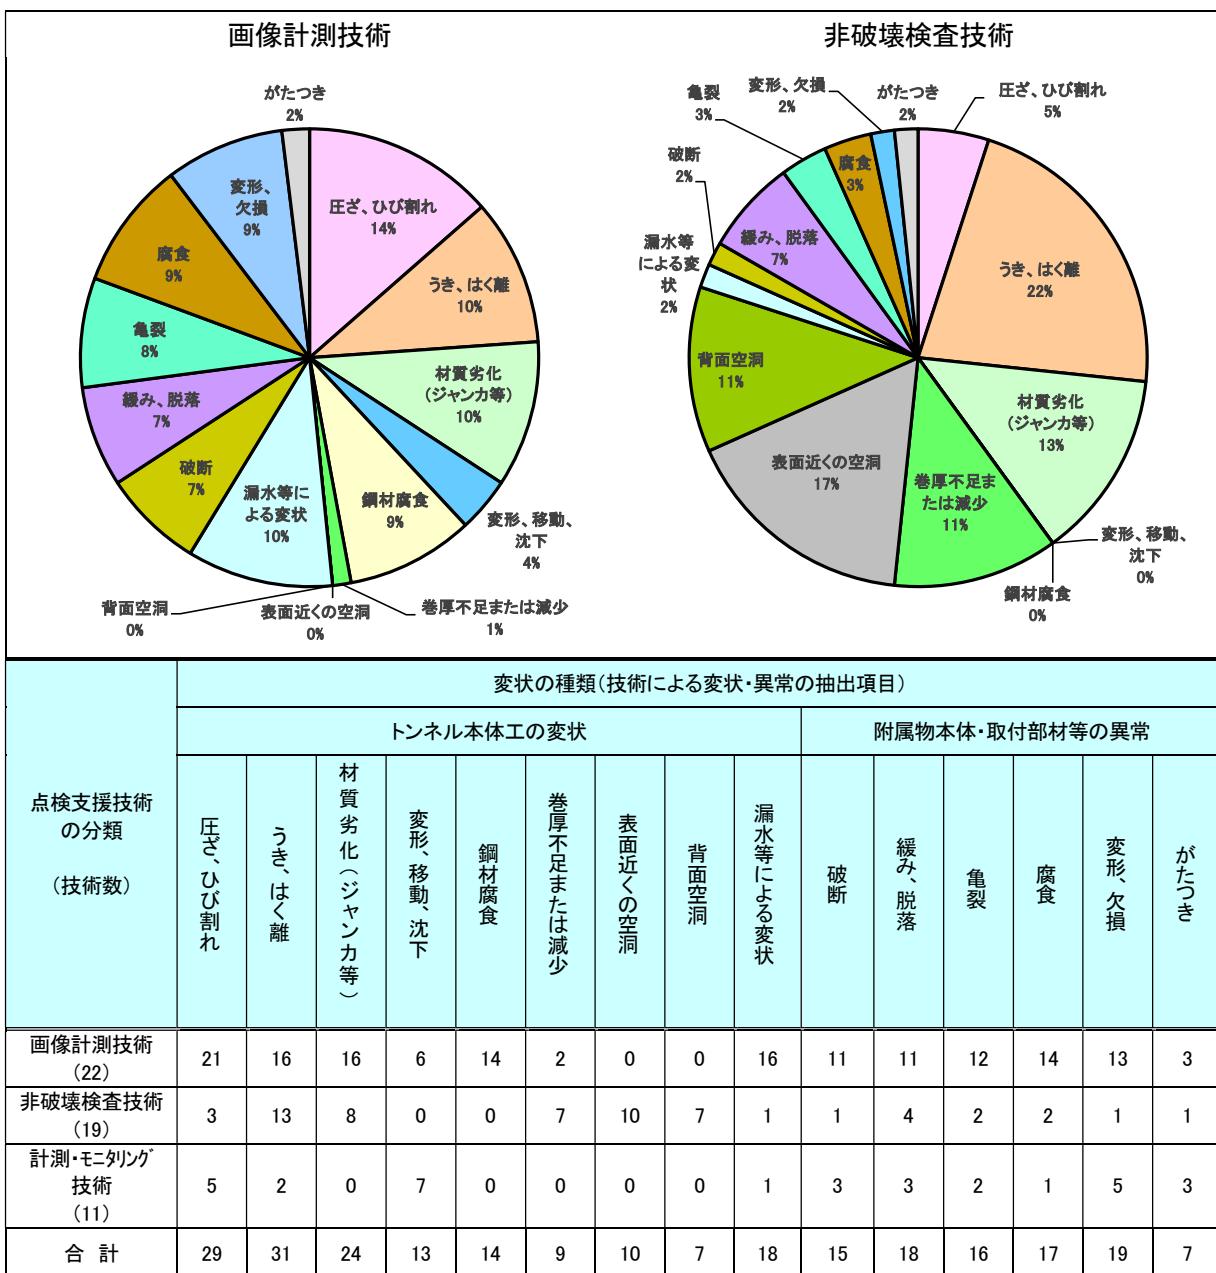
図-3.5 新技術の対象とする変状の種類

※うき、はく離については、チョーキングで示されたもの、うきは不可能なものも含まれる。

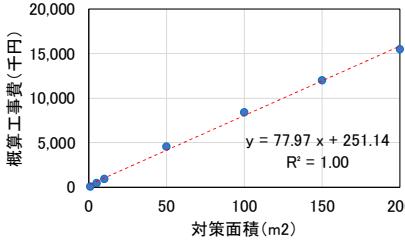
<p>概算工事費(千円)</p> <p>対策面積(m²)</p> <p>$y = 77.97x + 251.14$ $R^2 = 1.00$</p>	<ul style="list-style-type: none"> ・x は対策面積(m²) ・繊維シートは炭素シート 2 方向を使用 ・下地処理、プライマー塗布、不陸修正、シート本体貼付、樹脂上塗工 ・高所作業車代除く
	外力 材質劣化	ひび割れ	ひび割れ注入

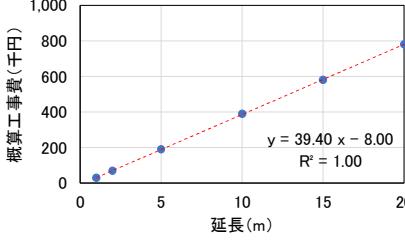
<p>概算工事費(千円)</p> <p>延長(m)</p> <p>$y = 39.40x - 8.00$ $R^2 = 1.00$</p>	<ul style="list-style-type: none"> ・x はひび割れ延長(m) ・両トンネルのひび割れ平均幅 0.40mm、深さ 15cm と仮定 ・ひび割れ幅 0.2mm 以上に適用 ・高所作業車代除く
覆工	漏 水	漏水等による変状	導水樋工

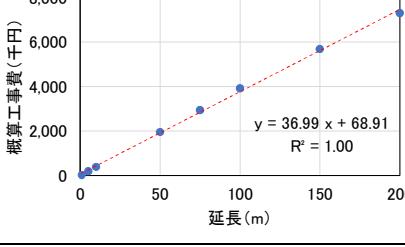
<p>概算工事費(千円)</p> <p>延長(m)</p> <p>$y = 36.99x + 68.91$ $R^2 = 1.00$</p>	<ul style="list-style-type: none"> ・x 導水樋延長(m) ・標準導水幅 300mm 透明色で算定 ・高所作業車代除く
坑門	材質劣化	はく離	断面修復工

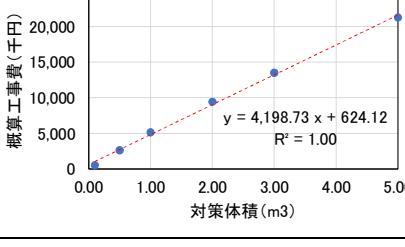
<p>概算工事費(千円)</p> <p>対策体積(m³)</p> <p>$y = 4,198.73x + 624.12$ $R^2 = 1.00$</p>	<ul style="list-style-type: none"> ・x は対策体積(m³) ・高所作業車代除く
		うき	はつり落とし工

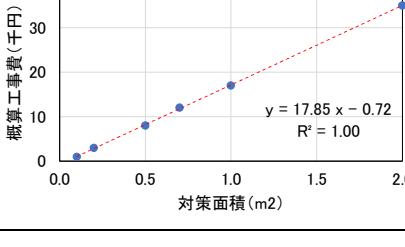
<p>概算工事費(千円)</p> <p>対策面積(m²)</p> <p>$y = 17.85x - 0.72$ $R^2 = 1.00$</p>	<ul style="list-style-type: none"> ・x は対策面積(m²) ・高所作業車代除く

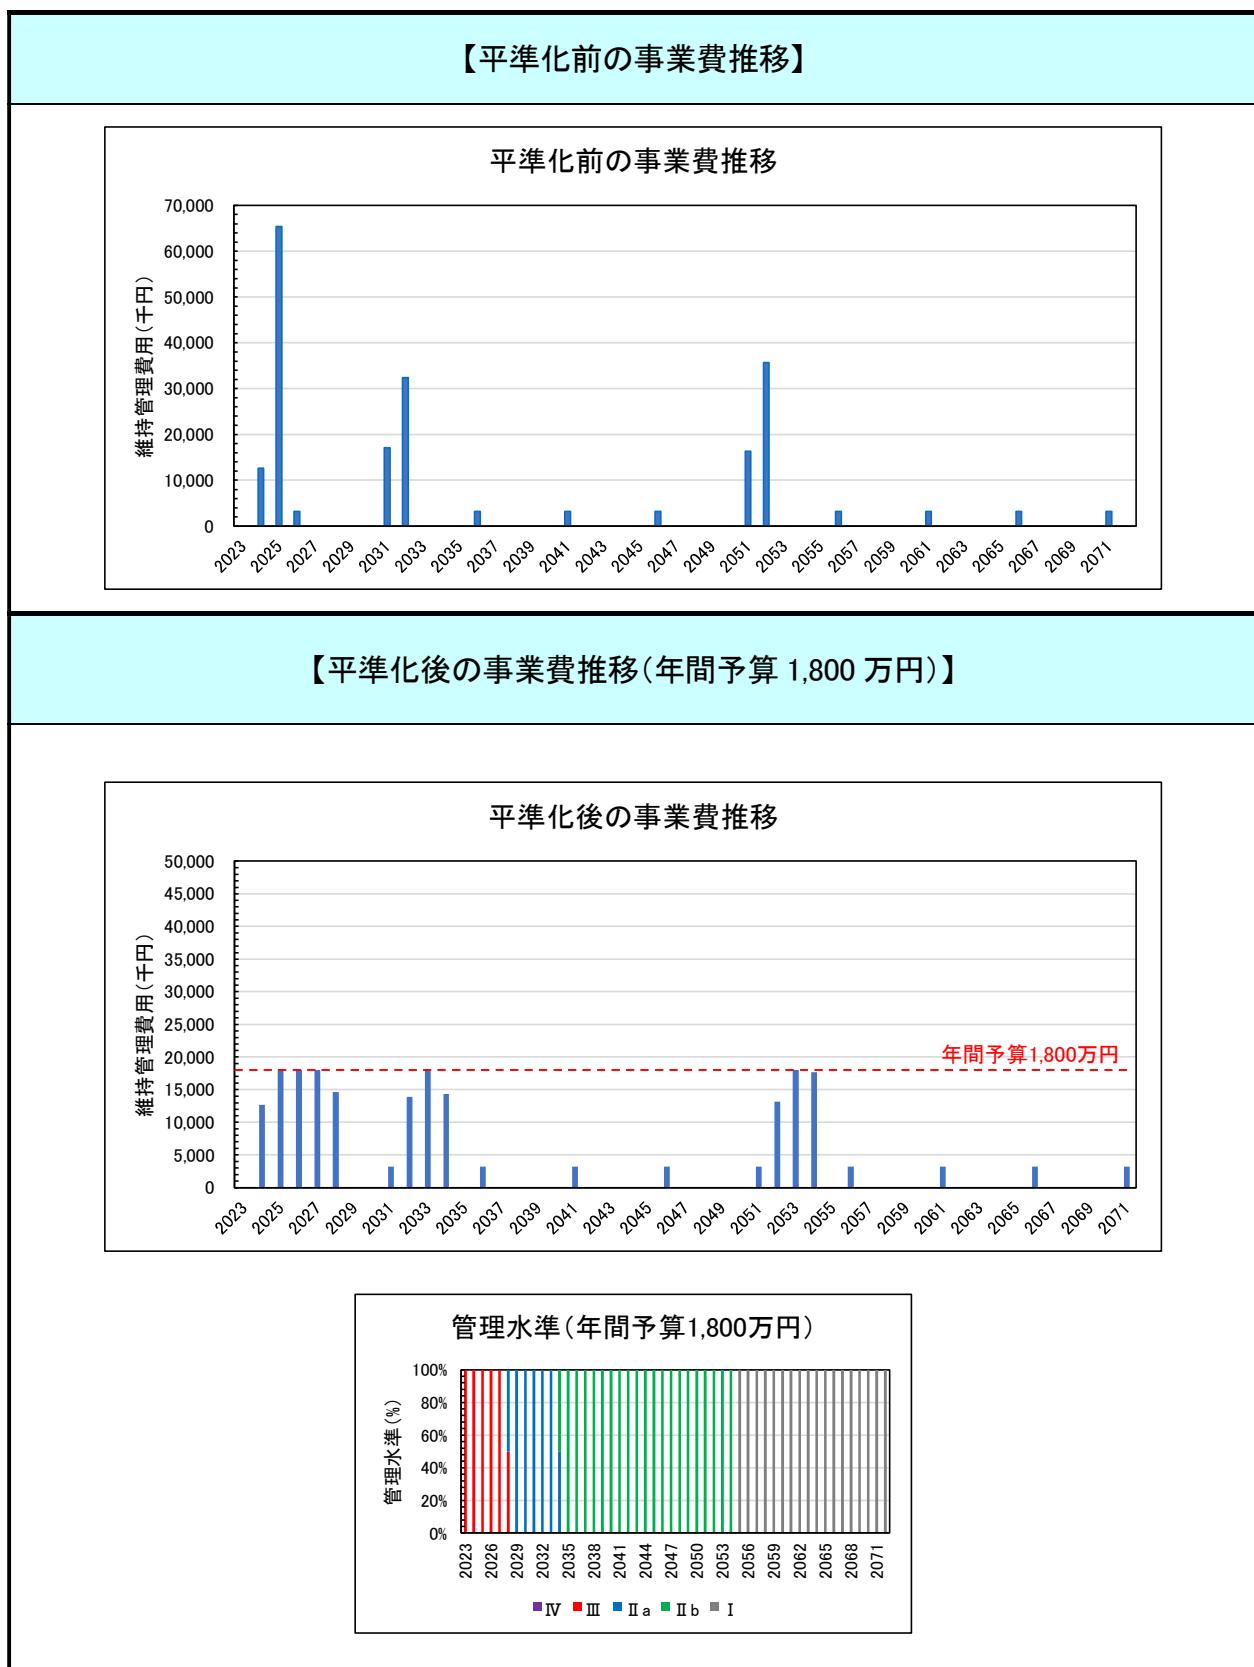
図-3.9 平準化による事業費用の推移

平準化前及び後の事業費用の推移を、図-3.9に示す。

なお、平準化の年間予算については、1,800万円とした。

これは、各トンネルについて、対策工事を概ね2~3年で実施できる予算である。

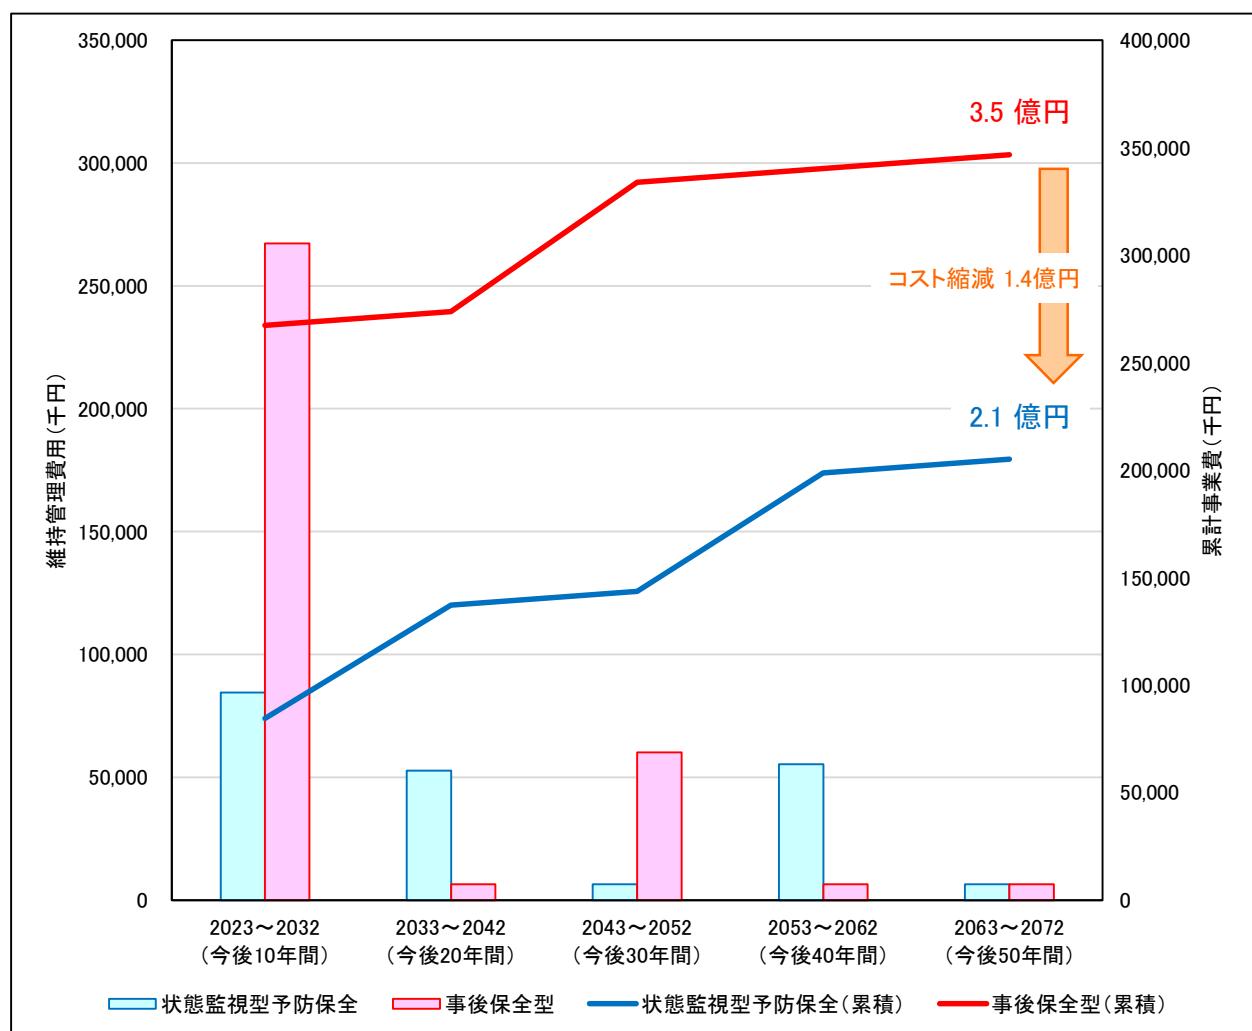
図-3.10 10 年毎の事業費比較図

その結果、計画対象トンネル 2 箇所について「事後保全型」の維持管理による今後 50 年間の費用は、「約 3.5 億円」となり、「状態監視型予防保全」による維持管理を実施した場合の今後 50 年間の費用は、「約 2.1 億円」となる。

よって、長寿命化修繕計画による 50 年間でのコスト縮減効果は、「約 1.4 億円」のが見込まれる。
